Etude numérique de la rupture par fissuration d'un essieu d'un train de marchandises

A. HAMDAOUI¹, E. JADDI¹

1. Université Mohammed V Agdal, Ecole Mohammadia d'Ingénieurs, Equipe de Recherche et de Développement en Modélisation et Mécanique Multimédia, Rabat – Maroc
 abdelmajidhmdaoui@research.emi.ac.ma, jaddi@emi.ac.ma

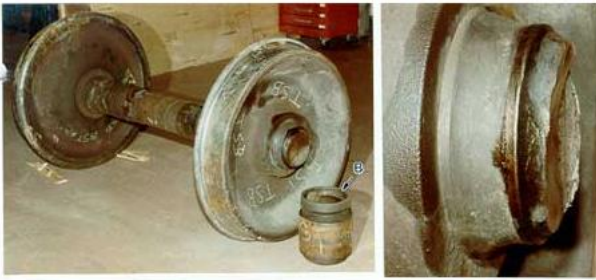
L'examen expérimental a révélé la présence d'une fissure de fatigue qui couvrait plus de 65 % de la surface de rupture. La rupture de l'essieu est probablement due à la présence d'une fissure de fatigue qui a débuté dans le

congé de la fusée d'essieu et qui coïncidait avec des piqûres de corrosion vu que les surfaces de fracture étaient fortement oxydées. Étant donné que la zone du congé de raccordement de l'essieu est assujettie à des contraintes élevées et que les piqûres de corrosion sont des zones de concentration de contraintes, le nombre de cycles de chargement que l'essieu peut supporter a été réduit, ce qui a donc engendré l'apparition et le développement de fissures de fatigue et par conséquent la rupture de l'essieu [1].

A partir du niveau de contrainte de Von Mises dans l'essieu, donné par le modèle développé dans la partie précédente, les contraintes équivalentes les plus intenses sont concentrées autour de la zone de rupture suite à fissuration qui correspond au congé de raccordement indiqué à droite dans la figure 3 [1].

La valeur maximale de 162 MPa est très inférieure à la limite élastique du matériau (320 MPa). Ceci est cohérent avec la constatation que la nature de la fissuration est de nature fissuration par fatigue. Ainsi, la conception initiale en statique, selon ce modèle, est adéquate.

Figure 3 : Zone de rupture de l'essieu

surchauffe nous recommandons de procéder à l'application d'un revêtement protecteur approuvé sur le congé de raccordement de la fusée d'essieu, avant de procéder au montage des roulements à rouleaux. Le revêtement protège l'essieu usiné de l'humidité.
